FATTORI DI VULNERABILITA' PER EDIFICI RESIDENZIALI SOGGETTI A TORNADO

Mariano Angelo Zanini¹, Lorenzo Hofer¹, Flora Faleschini^{1,2}, Carlo Pellegrino¹

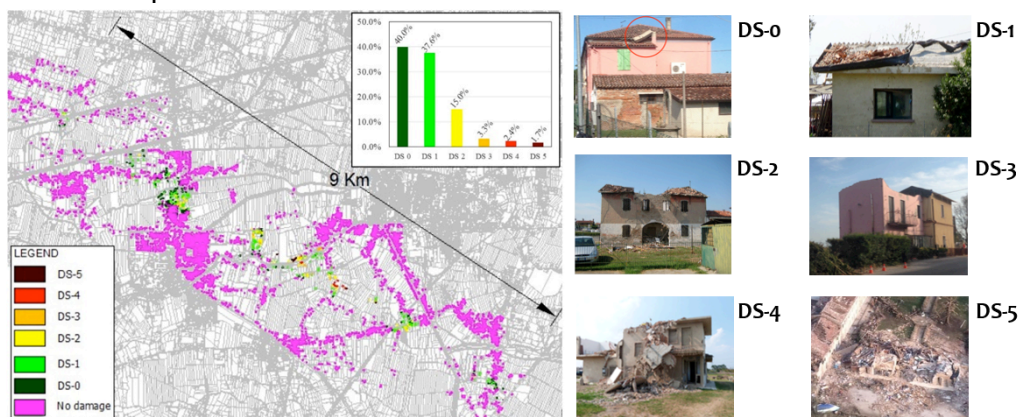
fenomeni negli ultimi anni e del relativo impatto mediatico che i più intensi hanno sulla popolazione. Un recente esempio degli effetti dei tornado sul costruito è rappresentato dall'evento che ha interessato la Riviera del Brenta nel luglio 2015, e che ha provocato danni stimati in oltre 60 milioni di euro. Gli autori della presente memoria hanno condotto, in collaborazione con la Protezione Civile Regione del Veneto, un'estesa attività di rilievo del danno agli edifici residenziali (Fig. 1) che sono stati interessati da danneggiamenti nei Comuni colpiti dal tornado (Pianiga, Dolo, e Mira in Provincia di Venezia), e i cui risultati sono stati rielaborati e sintetizzati in Zanini et al. (2017). Il tornado è stato stimato di intensità pari a *EF4*, in accordo con la scala Enhanced-Fujita (*ARPAV* 2015). Le attività di rilievo hanno evidenziato una serie di peculiarità relative alla propensione al danneggiamento di edifici ordinari soggetti alle pressioni indotte dalle correnti durante il transito di un tornado. Nello specifico si è osservata una certa sequenzialità nel danneggiamento, con l'iniziale erosione del manto di copertura con rimozione di coppi, tegole (*DS0-DS1*), successiva asportazione di parti della copertura fino al completo scoperchiamento dei fabbricati (*DS2*), e per eventi molto intensi l'azione di "erosione" da parte delle correnti con danneggiamento dei muri portanti al piano inferiore rispetto al livello di copertura (*DS3*) e via proseguendo ai piani inferiori (*DS4*), fino alla completa distruzione del fabbricato (*DS5*). La meccanica di danneggiamento è comune a differenti tipologie strutturali, tuttavia si è riscontrata la presenza di alcuni fattori peculiari che sembrerebbero peggiorare la risposta strutturale, accrescendo di fatto la vulnerabilità alle azioni indotte dal tornado. Vista la caratteristica di sequenzialità del danno, l'integrità della copertura gioca ruolo fondamentale nel prevenire lo scoperchiamento dell'edificio e la conseguente pressurizzazione degli ambienti interni; coperture pesanti realizzate in calcestruzzo armato, o con travetti precompressi, sembrerebbero essere più resistenti allo scoperchiamento rispetto a coperture leggere come quelle realizzate in legno. Per quest'ultime, in particolare, la resistenza allo scoperchiamento viene spesso a mancare vista l'assenza di ancoraggi di tipo meccanico alle murature portanti. La presenza di sporgenze quali camini rappresenta un ulteriore elemento di debolezza, in quanto va ad interrompere la continuità della copertura, e in caso di crollo può danneggiare la copertura stessa favorendone l'ingresso delle correnti. La presenza di coperture a falde inclinate disallineate rappresenta un'altra configurazione vulnerabile, in quanto la falda alla quota maggiore risulta più esposta allo scoperchiamento; in generale, tutte le linee di discontinuità nel profilo di un fabbricato possono essere punti di potenziale partenza del danneggiamento (ad esempio la linea di colmo della copertura) specie se i dettagli costruttivi non sono adeguatamente curati. Infine, da menzionare tra i fattori di vulnerabilità la presenza di porticati e aperture che possono favorire fenomeni di pressurizzazione.

Fig. 1: Rilievo del danno a seguito del tornado della Riviera del Brenta 2015.
